OGGETTO: Verifica statica dell'edificio sede della Questura di Pistoia.
Trasmissione della relazione tecnica redatta dalla società proprietaria..

**CONTROLLO STATICITÀ IMMOBILE SEDE DELLA QUESTURA DI
PISTOIA.-**

Oggetto : **VERIFICA STATICITÀ IMMOBILE SEDE DELLA QUESTURA DI PISTOIA.-**

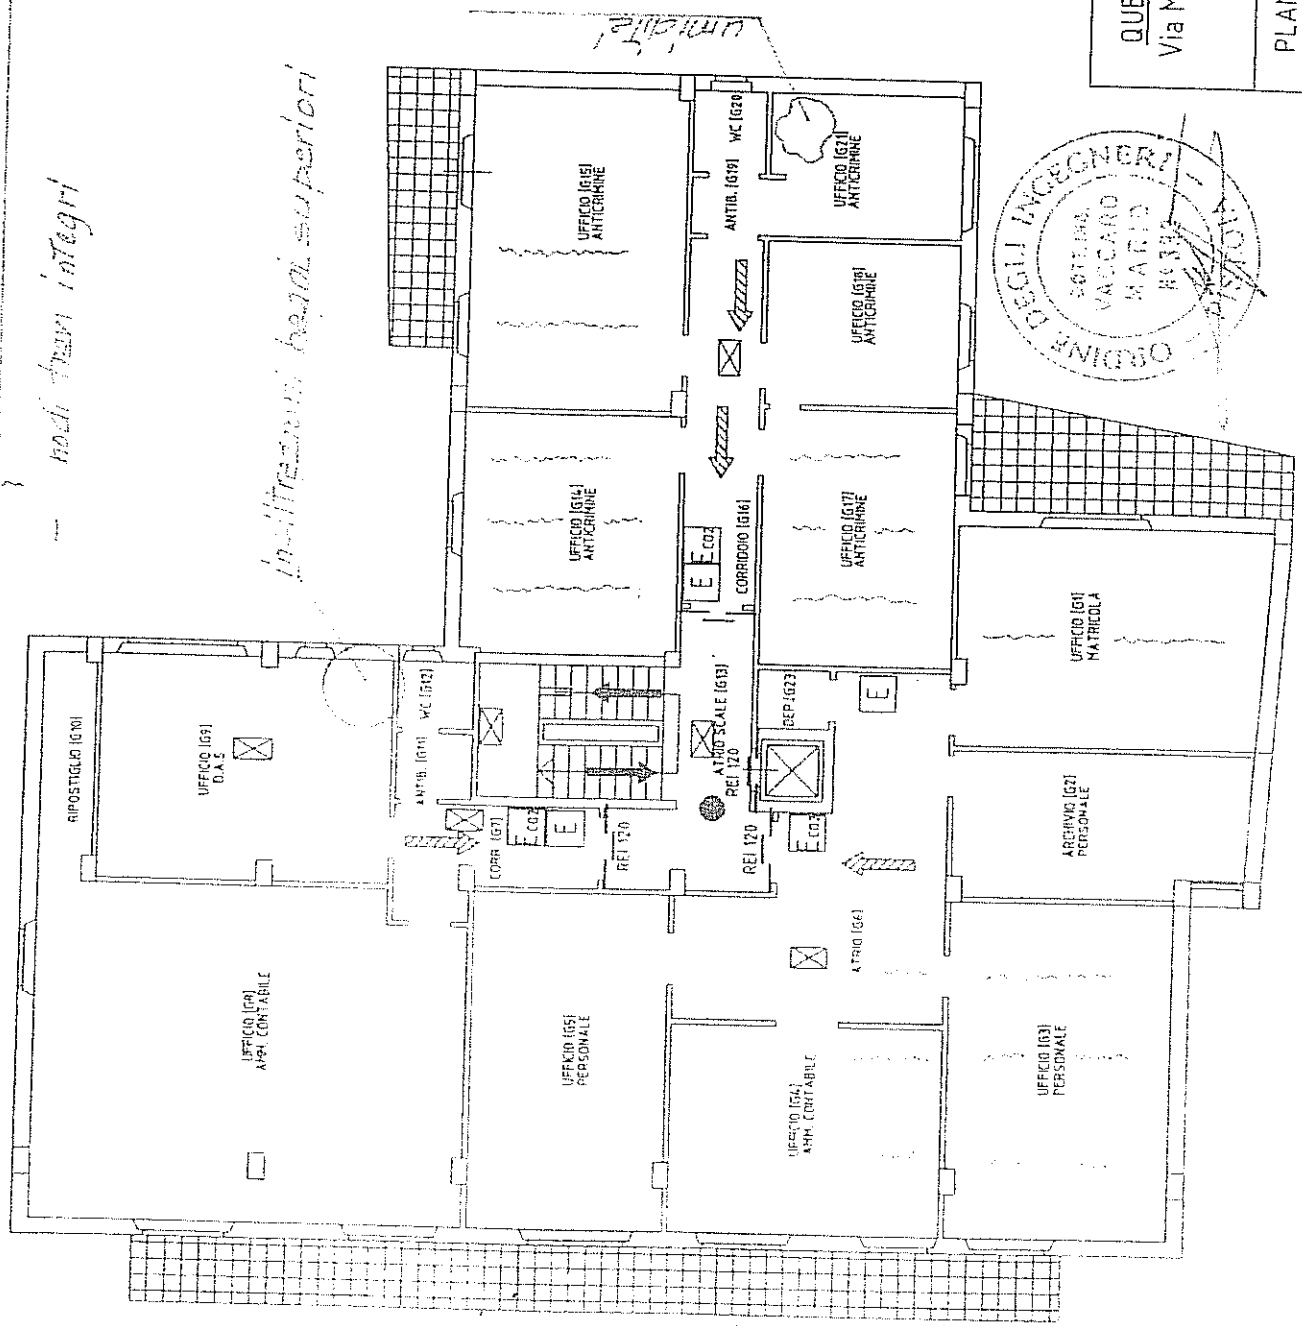
<p>QUESTURA DI PISTOIA Via Macallè, 23 - Pistoia</p>	<p>Data DICEMBRE 2009</p>
<p>PLANIMETRIA PIANO QUARTO</p>	<p>Scala 1:100 su A3 frottata di</p>

4) PIANO QUARTO.-

Il quarto piano è caratterizzato dalla fessurazione tra travetto e pignatta chiaramente visibile all'intradosso del solaio del quinto livello.-

Le fessure sono presenti in quasi tutti i quadri di solai; alcune attraversanti tutta la luce di appoggio, altre iniziano dalla trave di tenuta per poi esaurirsi a mezza stanza.-

Nei vani di maggior sviluppo trasversale se ne possono contare nel numero di tre: una in mezzera e le altre due ai quarti circa.-

La presenza delle fessure si può collegare direttamente al distacco dell'impiantito in diverse porzioni del piano superiore.-

In un vano si rileva macchia di umido derivante da eventuale rottura di tubazione e/o impermeabilizzazione dei bagni superiori.-

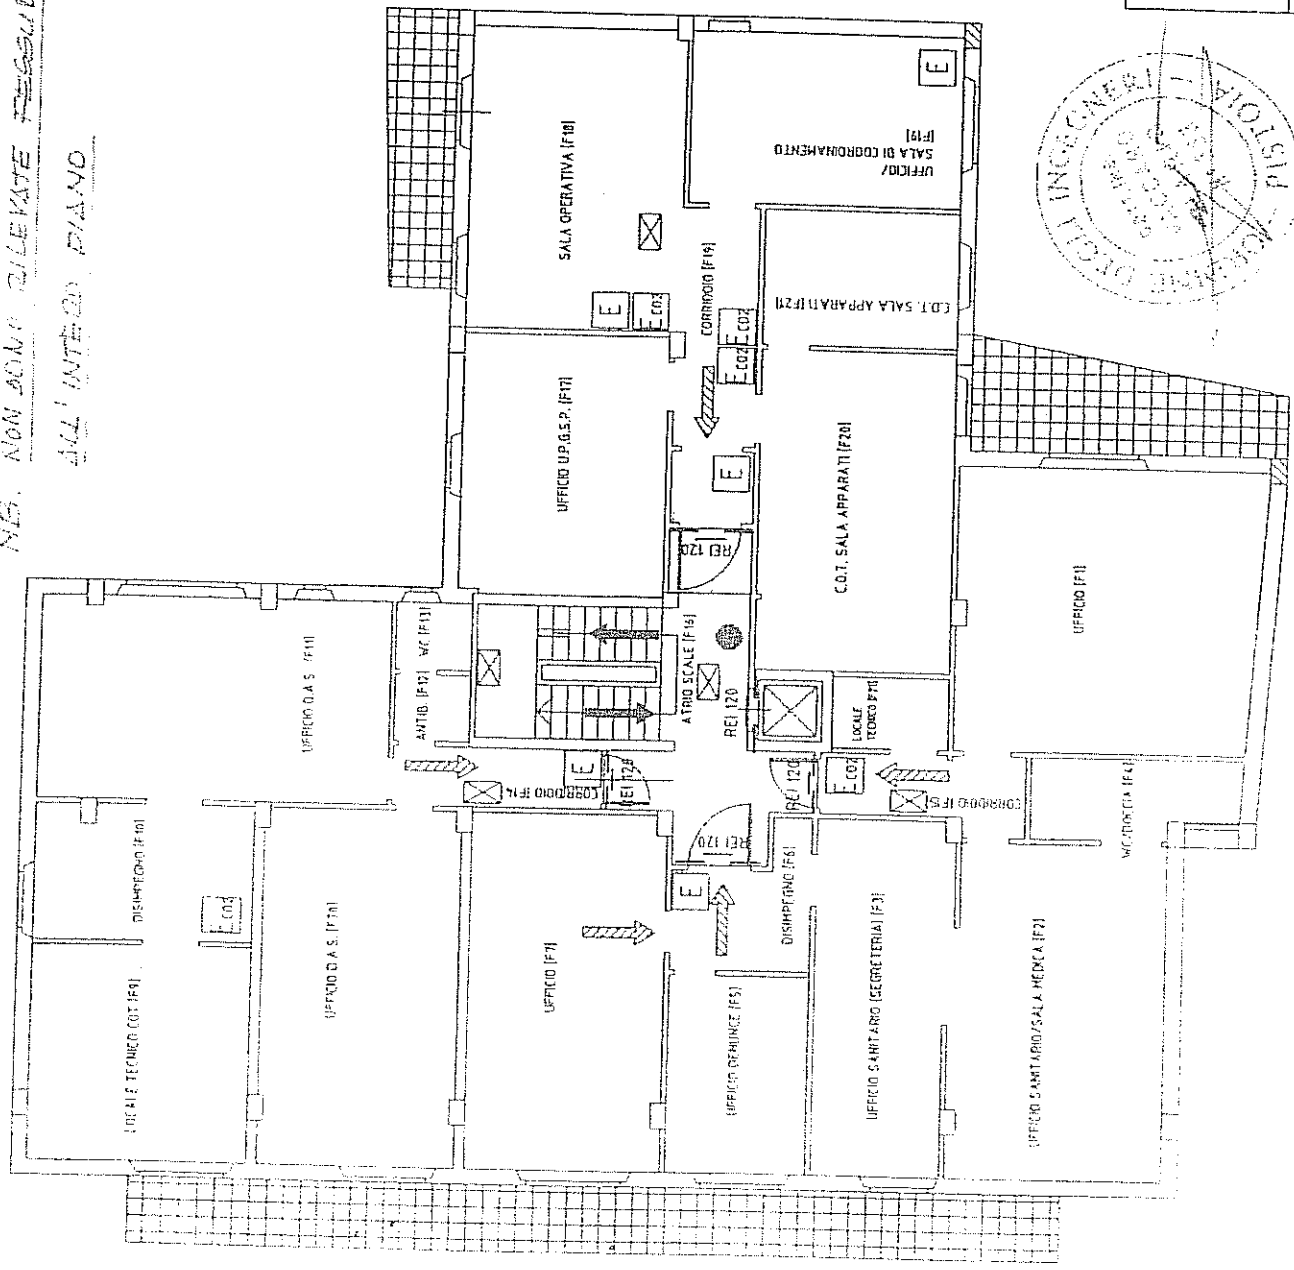
<p>QUESTURA DI PISTOIA Via Macallè, 23 - Pistoia</p>	<p>Data DICEMBRE 2009</p>
<p>PLANIMETRIA PIANO TERZO</p>	<p>Scala 1:100 su A3 (ridotta di</p>

5) PIANO TERZO.-

Il terzo livello risulta integro sia nelle travi ed i pilastri che negli orizzontamenti del piano superiore; non sono presenti le fessurazioni di intradosso rilevate al piano superiore -

NS. NON SONO CILEKATE RESU DA ZIONI SGENIFICATIVE
 ALL' INTERO PIANO

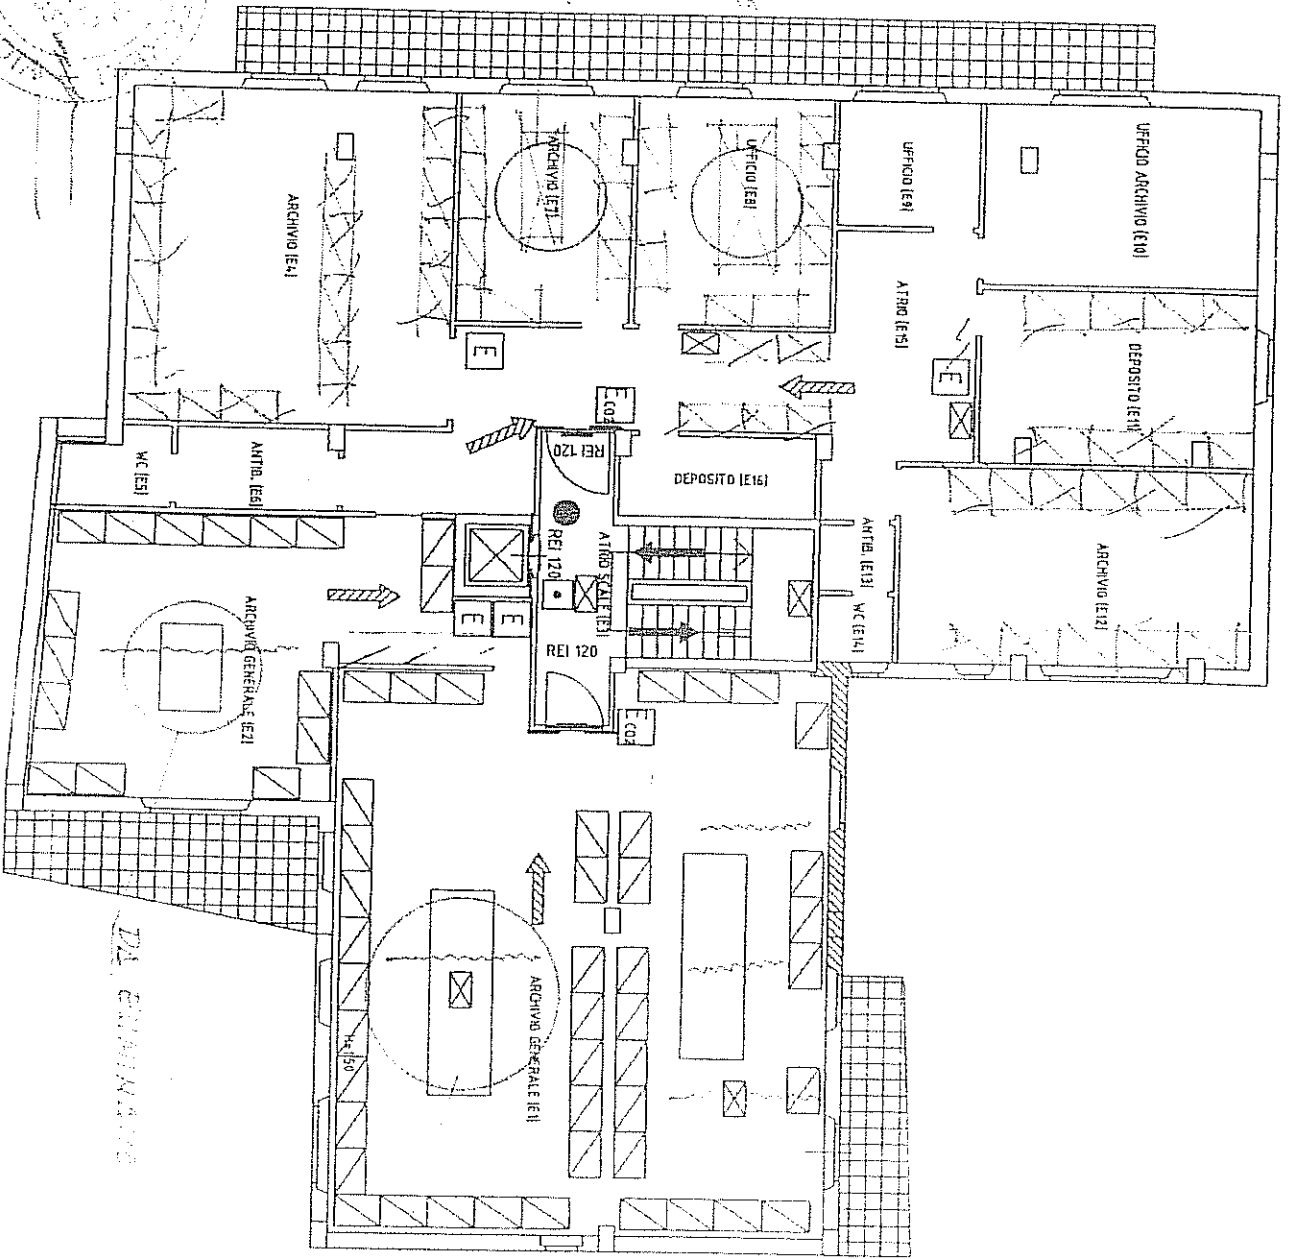
QUESTURA DI PISTOIA Via Macalle, 23 - Pistoia	Data DICEMBRE 2009
PLANIMETRIA PIANO PRIMO	Scala 1:100 su A3 (ridotta di

7) PIANO PRIMO.-

Tutta la fascia del piano primo non presenta segni attestanti un cattivo comportamento statico; sia le travi che i pilastri non hanno evidenziato la loro presenza in seno al tamponamento (assenza di fessurazioni) a testimonianza di una notevole rigidità di insieme.-

Anche l'intradosso dei solai del piano superiore non presentano, nonostante la presenza dei forti carichi determinati dagli archivi, fessurazioni tra travetto e pignatta.-

Va rilevato che l'assenza delle citate fessurazioni all'intradosso dei solai insistenti sui vani D10, D11, D12, D16, D17, D18 è certamente dettata dal fatto che gli stessi

sono limitati, negli assestamenti a lungo termine, dai divisori presenti che si assurgono a strutture portanti.-

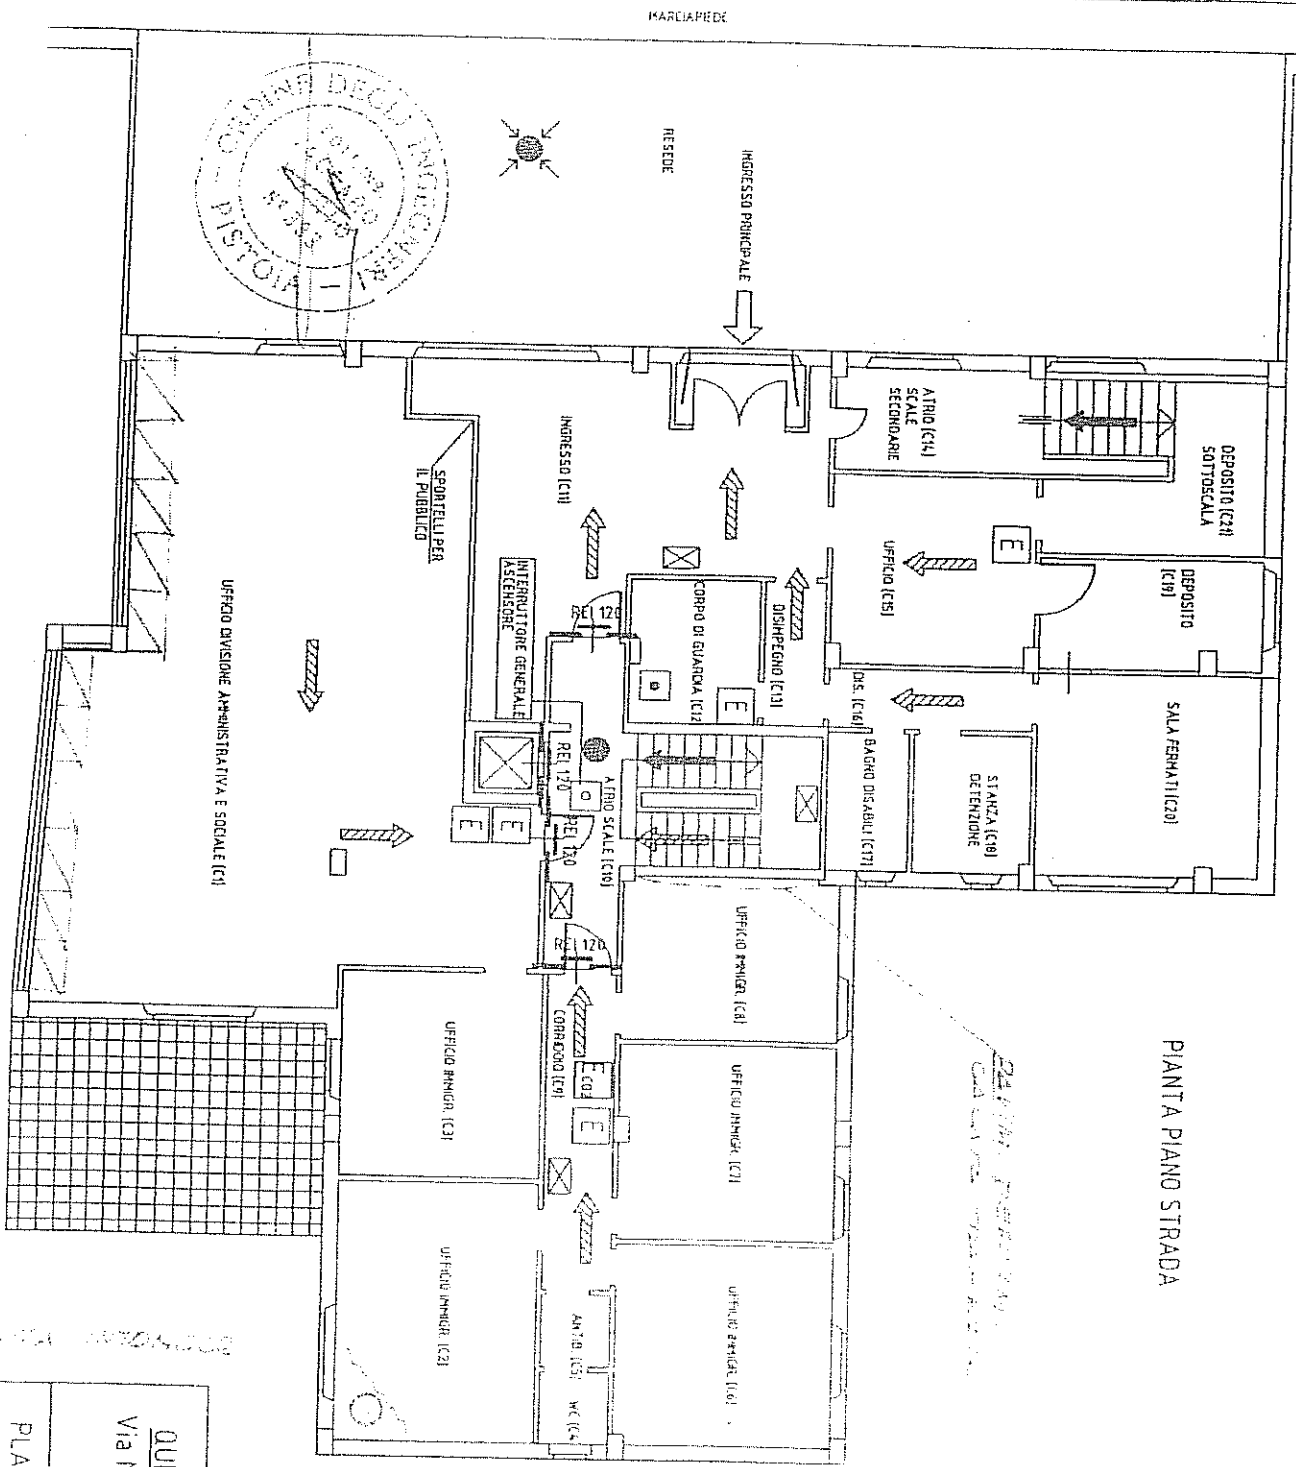
PLANIMETRIA PIANO STRADA

Il piano strada (livello ponte di via Macallè) in generale si presenta in condizioni statiche buone per quanto concerne travi e pilastri; tuttavia si rileva, nel vano C7, alcuni elementi del pavimento in travertino, cretati e scollati dal sottofondo, con un cedimento limitato del tramezzo tra il vano C8 e C7.-

Nei due vani C6 e C2 nell'estremità sud del fabbricato sono presenti, all'intradosso del solaio del piano superiore, con modalità quasi simmetrica rispetto alla mezzeria del fabbricato, in prossimità dell'angolo esterno con andamento a circa 30° - 45° nei confronti della disposizione del travetto.-

ING. LE TOSI ED I DILASTRI
RISULTANO INTEGRI

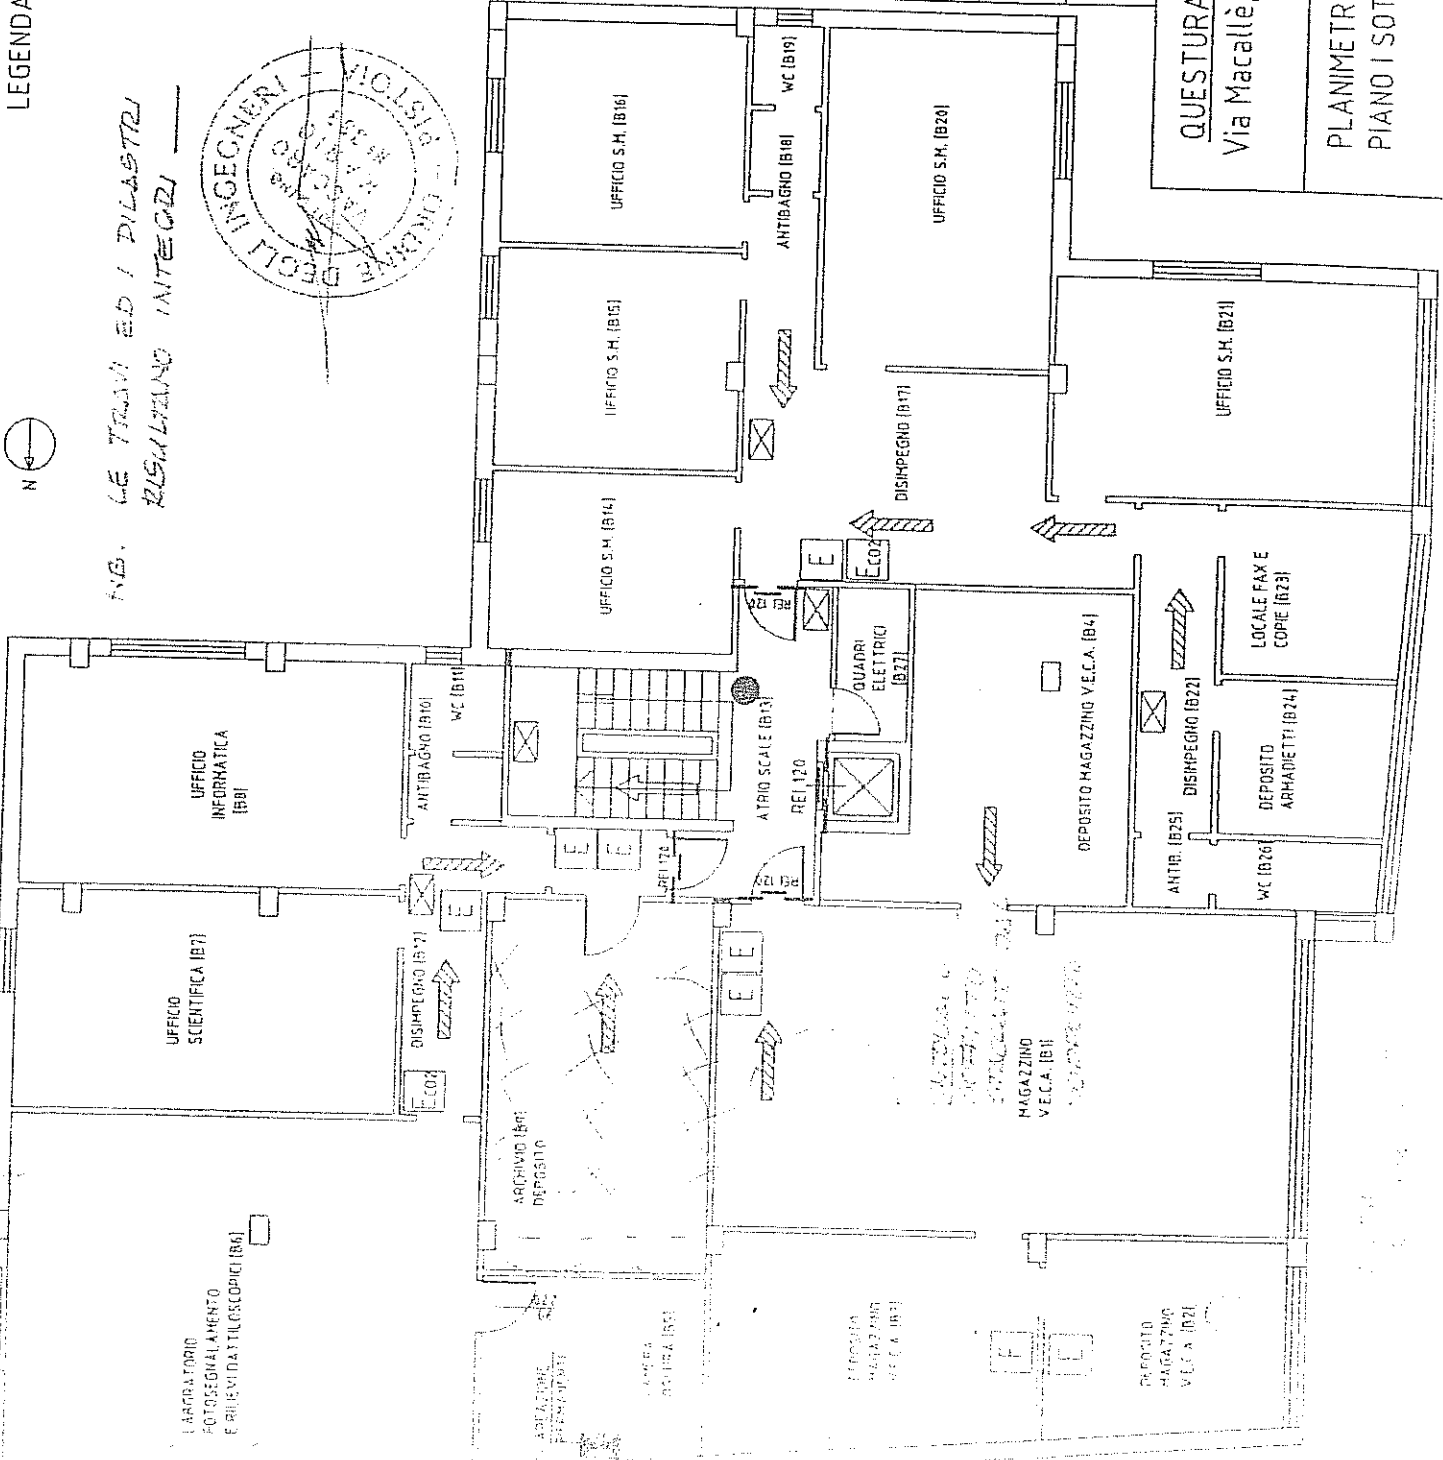
QUESTURA DI PISTOIA
Via Macallè, 23 - Pistoia
PLANIMETRIA
PIANO I SOTTOSTRADA
Data
DICEMBRE
2009
Scala
1:100 su
ridotta di

Il piano è caratterizzato da una assenza di lesioni (significative) della parte sud, compreso il vano scala, e da un quadro fessurativo più marcato nella parte nord, e più precisamente: la parte prospiciente il ponte sulla ferrovia (via Macallè) è caratterizzata da lesioni diffuse sull'intonaco all'intradosso del solaio di piano terra che, come già rilevato nelle precedenti relazioni, è a stretto contatto con la soletta insistente sull'ingresso del fabbricato e congiungente il ponte con le strutture dell'edificio.-

Nel locale B6, sempre all'incrocio tra solaio e muratura perimetrale nord, si denotano macchie derivanti da infiltrazioni abbastanza importanti di umidità, quasi sicuramente dovute al distacco della guaina impermeabilizzante sulla soletta in c.a. esterna.-

Si segnalano, oltre che alla citata diffusa rete di cretture sull'intonaco sul solaio superiore, anche fessurazioni sull'intonaco dei muri esterni lato est (locale B6).-

Nel locale siglato B2 si segnala un distacco di intonaco dalla struttura del solaio superiore, che si ripete anche nel locale B1; le travi ed i pilastri sono privi di lesioni.-

In alcuni soffitti, vedi nei vani siglati B2 , B6 ed altri, dove sono presenti le fessurazioni, l'intonaco è completamente staccato (suona a vuoto de battuto) per cui si rischia la caduta dello stesso se interviene una azione un po' più energica all'estradosso (potrebbe essere solo la caduta accidentale di uno scaffale od altro).-

Alla luce di quanto sopra esposto si consiglia (invita) la Proprietà di effettuare una accurata verifica della tenuta degli intonaci all'intradosso dei vari solai di piano, abbattendone le porzioni che sono staccate dal supporto e ripristinarle impiegando materiali idonei di nuova generazione .-

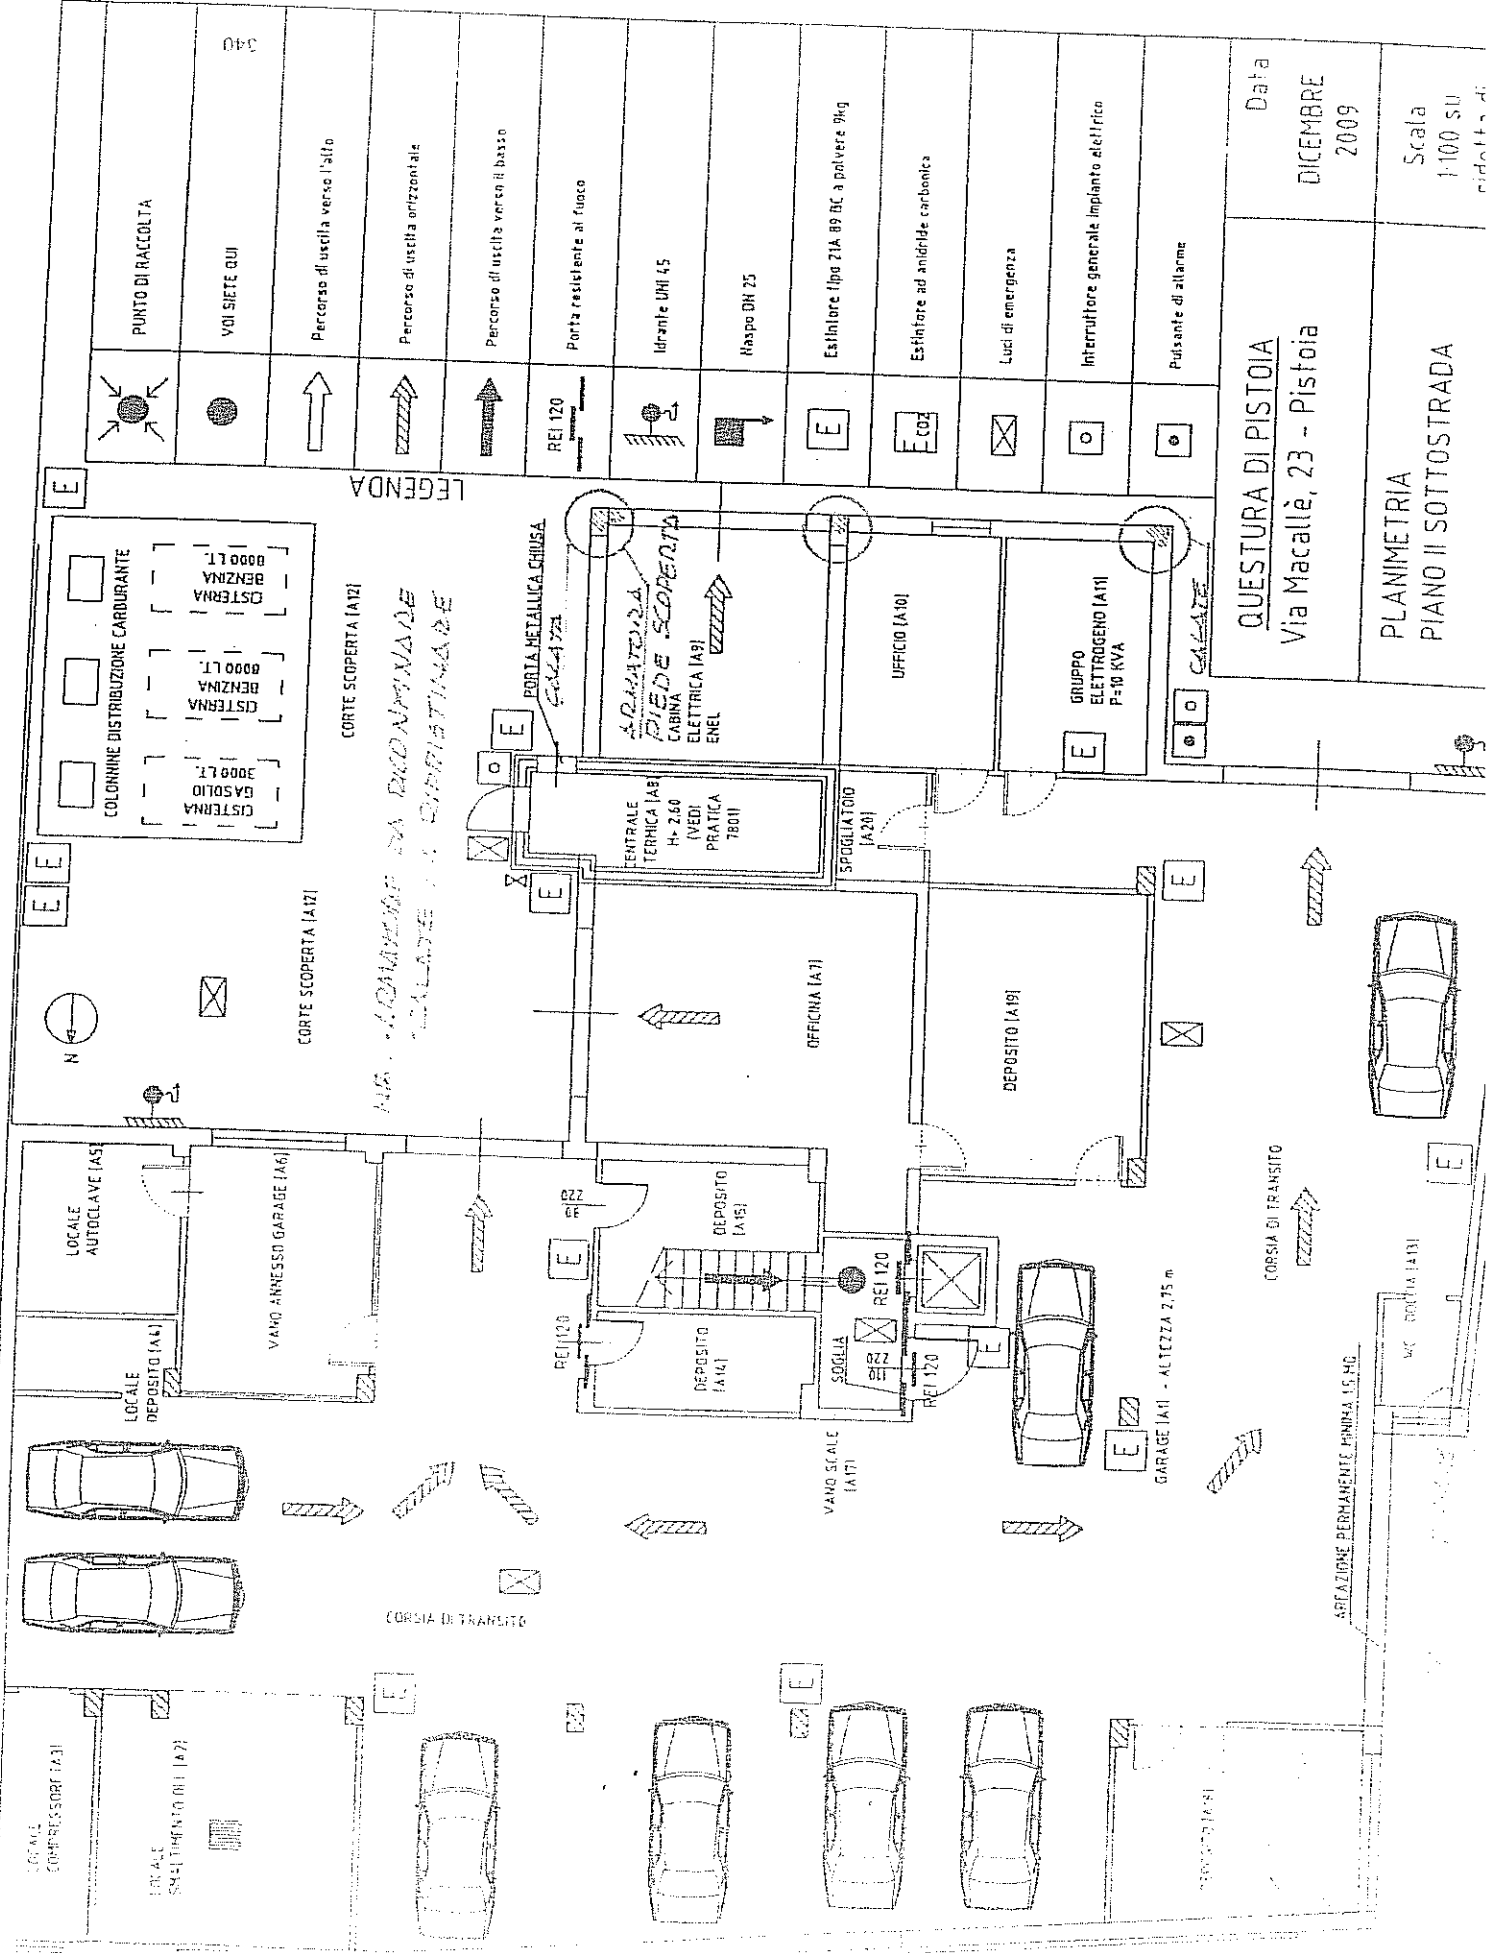
QUESTURA DI PISTOIA Via Macallè, 23 - Pistoia		Data DICEMBRE 2009
PLANIMETRIA PIANO II SOTTOSTRADA		Scala 1:100 SU ridotta di

Si nota tuttavia un incremento di attacco di umidità allo spiccato dei pilastri, specialmente quelli di perimetro; in particolare nel vano adibito all'alloggiamento del gruppo elettrogeno (A11), il pilastro d'angolo sinistro lato sud, risulta in pessime condizioni di stato; il c.s. è alla base ha perso le caratteristiche di resistenza richieste e, negli angoli può essere facilmente rimosso a mano scoprendo la barra di armatura.-

Anche la barra risulta aggredita dalla corrosione a tal punto tale da non garantire la tenuta dovuta.-

Questa condizione, non manifestamente evidenziata in altri pilastri, deve essere evitata, cercando di riportare il pilastro ad uno stato qualitativo che ne garantisca un corretto esercizio.-

Anche esternamente sulla stilata dei pilastri adiacenti alla linea ferroviaria, si notano armature d'angolo scoperte per brevi tratti.-

Particolare interesse devono suscitare i pilastri allo spiccatto di fondazione; gli elementi sono particolarmente attaccati da umidità risalente che ha intaccato l'integrità del c.s. e delle armature.-

Molto importante inoltre è il controllo, da effettuare il più celermente possibile, dei piedi dei pilastri di piano terra, eliminando il c.s. disgregato, proteggere le armature dalla corrosione ed eventualmente, come nel caso del pilastro del vano A11, integrare le armature danneggiate con altre mediante inglobamento di barre ad aderenza migliorata per una profondità di almeno 50 cm. con resine epossidiche, seguendo uno schema che verrà dettagliato al momento .-

Dovranno altresì essere ripristinate le calate delle acque meteoriche che scaricano direttamente a terra in prossimità del piede di alcuni pilastri esterni, minando la resistenza del c.s., in modo particolare, quella delle balconate.-
